Farlig elinstallation i tillbyggnad

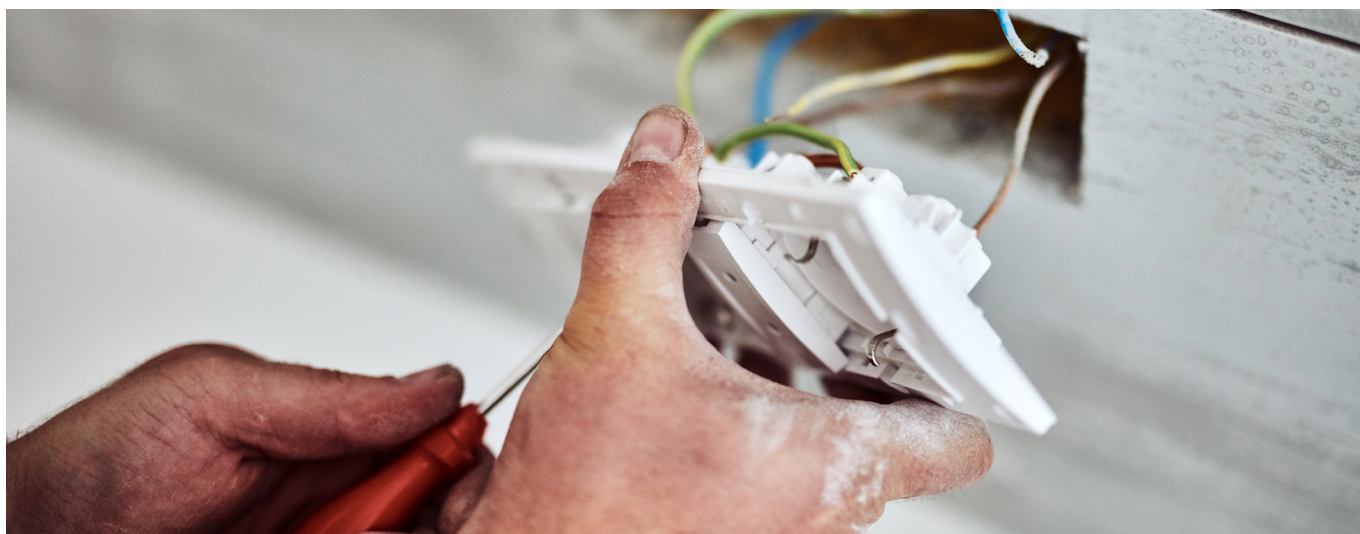
Strax efter tillträdesdagen ska köparna av en 1,5-plansvilla från 1962 byta ut kyl och frys i köket. I samband med att vitvarorna byts ut är en elektriker på plats för att flytta ett eluttag. Han upptäcker då att elen till kyl och frys dragits på ett felaktigt sätt. Vid vidare undersökning hittas ytterligare felaktigheter. Jordade installationer saknar anslutning till jord och takets spotlights är installerade helt utan skyddskåpor.

År 2006 hade tidigare ägare byggt ut huset för att få större kök och vardagsrum. Elinstallationerna som gjordes i samband med utbyggnaden 2006 följer inte gällande branschregler och är inte fackmannamässigt utförda.

För att inte riskera skador behövde alla elinstallationer i utbyggnaden göras om omgående, innan de nya vitvarorna kunde installeras. För att kunna dra ny el behövde gips och isolering avlägsnas från två innerväggar i köket och från en del av vardagsrumsväggen intill. Sedan drogs ny el och väggarna gipsades och målades.
