Bristfälligt vindsbjälklag och balk utan upplag

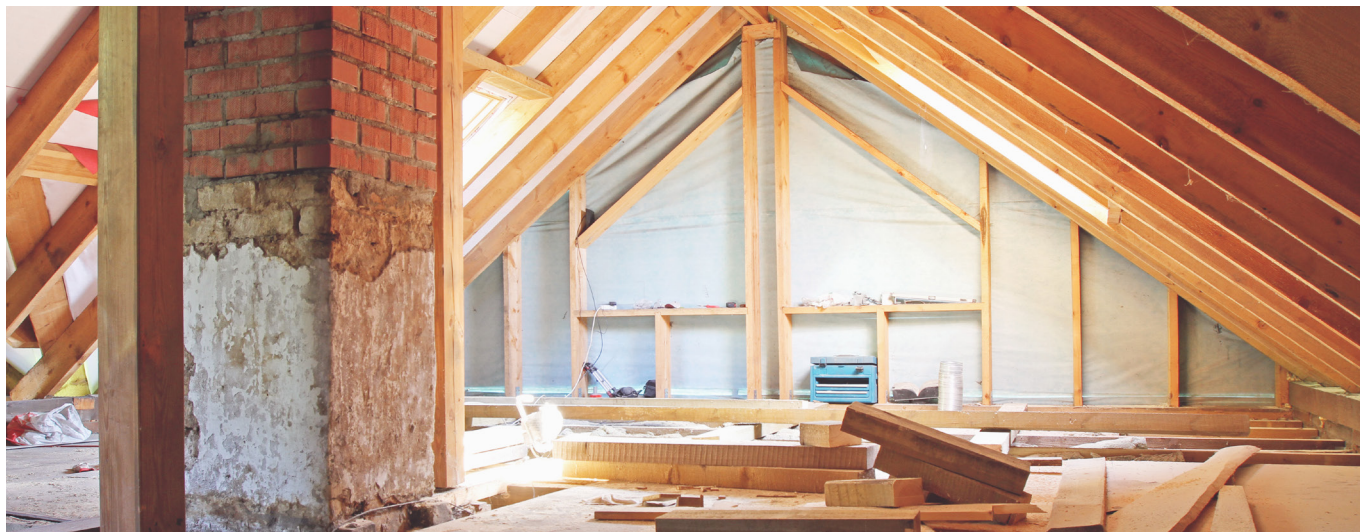
De nya ägarna till en 1,5-plansvilla från 1959 hade planerat en helrening av sin bostad och påbörjade arbetet strax efter tillträdet. När innertaket på nedervåningen togs ned i samband med renoweringen upptäckte de att vindsvåningens golvbjälklag såg misstänkt klen ut. Ägarna tog då till en byggtreprenör, som mycket riktigt konstaterade att bjälklaget hade för dålig bärighet. Det konstaterades även att en limträbalk helt saknade upplag efter att en bärande vägg rivits.

När huset undersöks konstateras det att takstolar och regler i bjälklaget inte är av de dimensioner som är angivna i den konstruktionsritning som varit underlag för bygglovet. Tidigare ägare har byggt till huset och även gjort om vinden till bostadsutrymme. Troligen är det i samband med tillbyggnaden som limträbalken lämnats utan upplag.

Alla de olika bristerna i konstruktionen påverkar bärigheten och behöver åtgärdas omgående. För att komma åt att förstärka konstruktionen behöver de riva samtliga ytskikt, både väggar och tak, på nedervåningen och på vinden, inklusive i badrummet. När konstruktionen åtgärdats får samtliga ytskikt återställas.
